**ASSUNTO:** RESPOSTA AO OFÍCIO Nº 173/2025 – MANUTENÇÃO DA PAVIMENTAÇÃO DA AVENIDA CAMPOS ELÍSEOS.

## Relatório de Vistoria Técnica

**Local:** Av. Campos Elíseos, entre os números 243 ao 407, Campos Elíseos.

**Data da Vistoria:** 07/08/2025

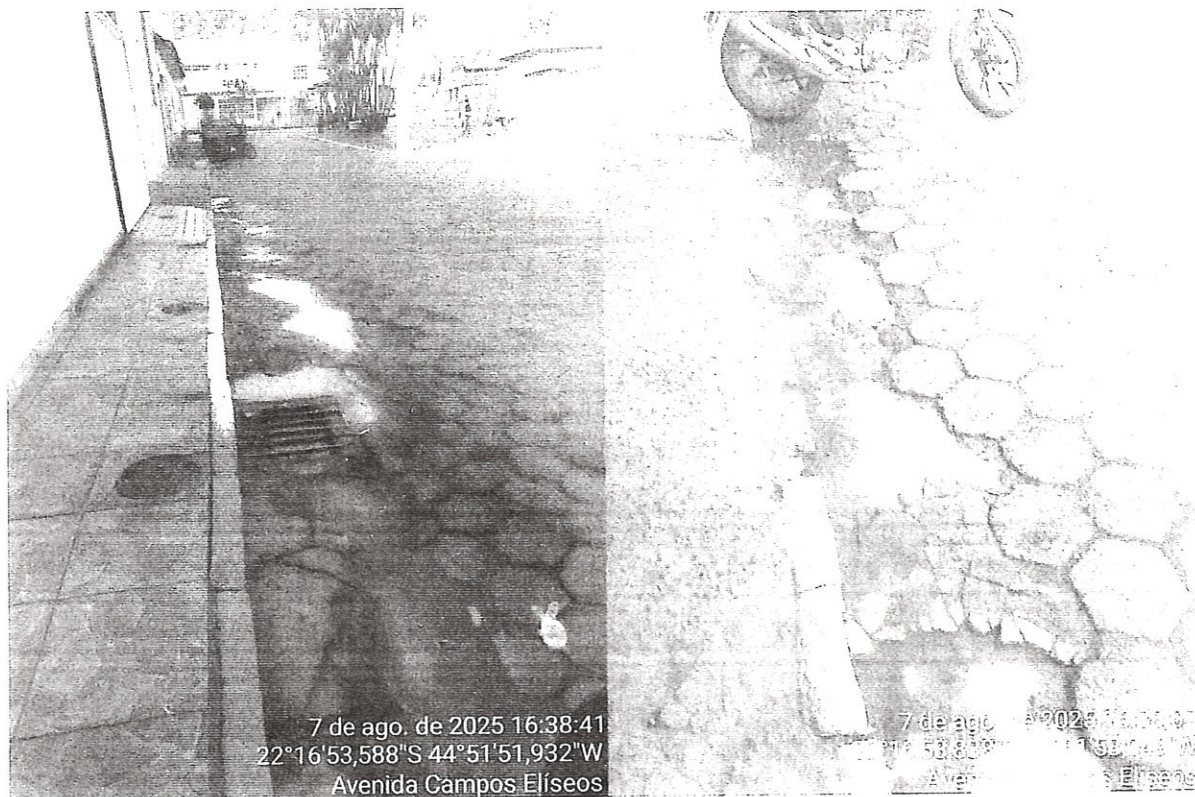
- Afundamento e desnível do pavimento: Trechos da rua apresentam afundamento localizado, com risco de retenção de água e comprometimento da trafegabilidade.
- Comprometimento da acessibilidade: Trechos com calçadas danificadas ou inexistentes dificultam o deslocamento seguro de pedestres, especialmente pessoas com mobilidade reduzida.

A via pública vistoriada apresenta condições insatisfatórias de conservação, com múltiplos pontos críticos que afetam a segurança, a funcionalidade e a acessibilidade urbana. A origem dos problemas está associada à falta de manutenção preventiva, falhas construtivas e ausência de infraestrutura de drenagem eficiente.

As imagens anexadas ao relatório ilustram claramente o estado crítico da avenida:

- Regularização do pavimento com recomposição da base e aplicação de novo revestimento
- Implantação ou recuperação de calçadas com acessibilidade
- Monitoramento periódico da via para prevenção de novos danos
